Nr dokumentu : **2303-F-KI-B1-D-003**

**PROJEKT TECHNICZNY/WYKONAWCZY**  
Przebudowa, rozbudowa, nadbudowa i zmiana sposobu użytkowania  
zespołu budynków przemysłowych  
"Elektrociepłowni Szombierki"

**OPIS TECHNICZNY I OBLICZENIA**

## **BUDYNEK KOTŁOWNI (B1), cz.2/2**

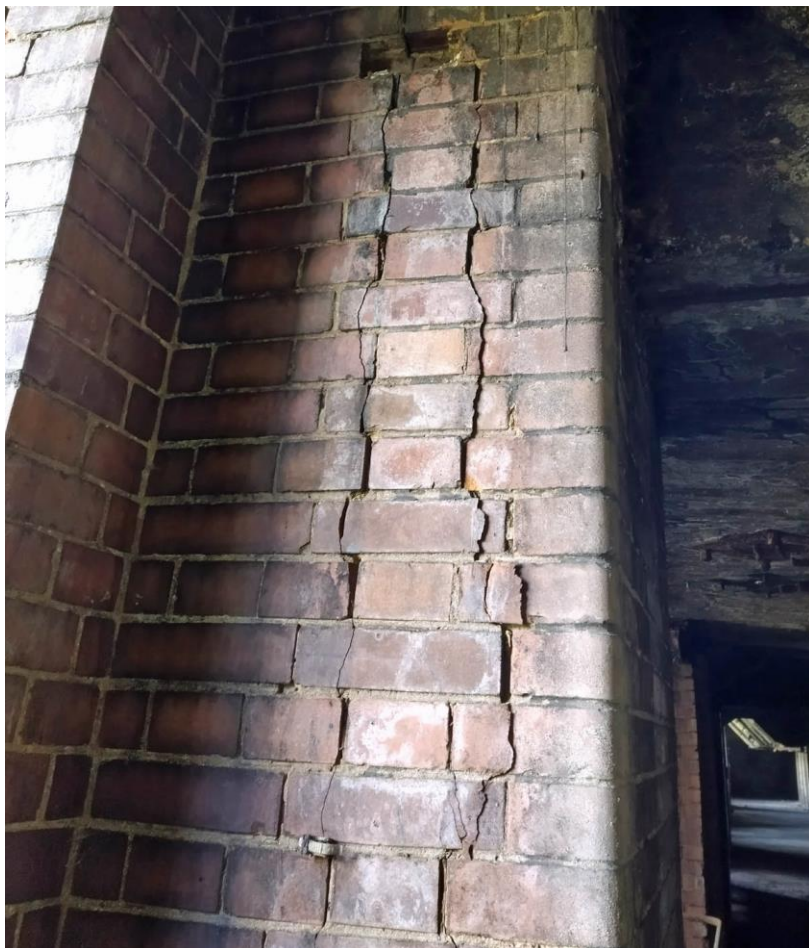
#### SCN-02

Rysy pionowe długości ok. 2.5m.

Wymagana wymiana uszkodzonych cegieł – przemurowanie. Zaleca się równocześnie zbrojenie spoin prętami zbrojeniowymi  $\varnothing 6\text{mm}$  ze stali A-II w co drugiej spoinie na całej wysokości pęknięcia.

Za zgodą architekta można pozostawić istniejące, uszkodzone cegły z wykonaniem zbrojenia j.w. w co drugiej spoinie. Dla osadzenia pęta zbrojeniowego należy usunąć zaprawę na głębokość 60mm. Osadzić pręt  $\varnothing 6\text{mm}$  ze stali A-II (o długości ok. 550mm) i uzupełnić zaprawę. Po osadzeniu zbrojenia na całej wysokości pęknięcia wykonać wypełnienie pionowych rys zaprawą/klejem do renowacji konstrukcji murowych (np. Atlas).

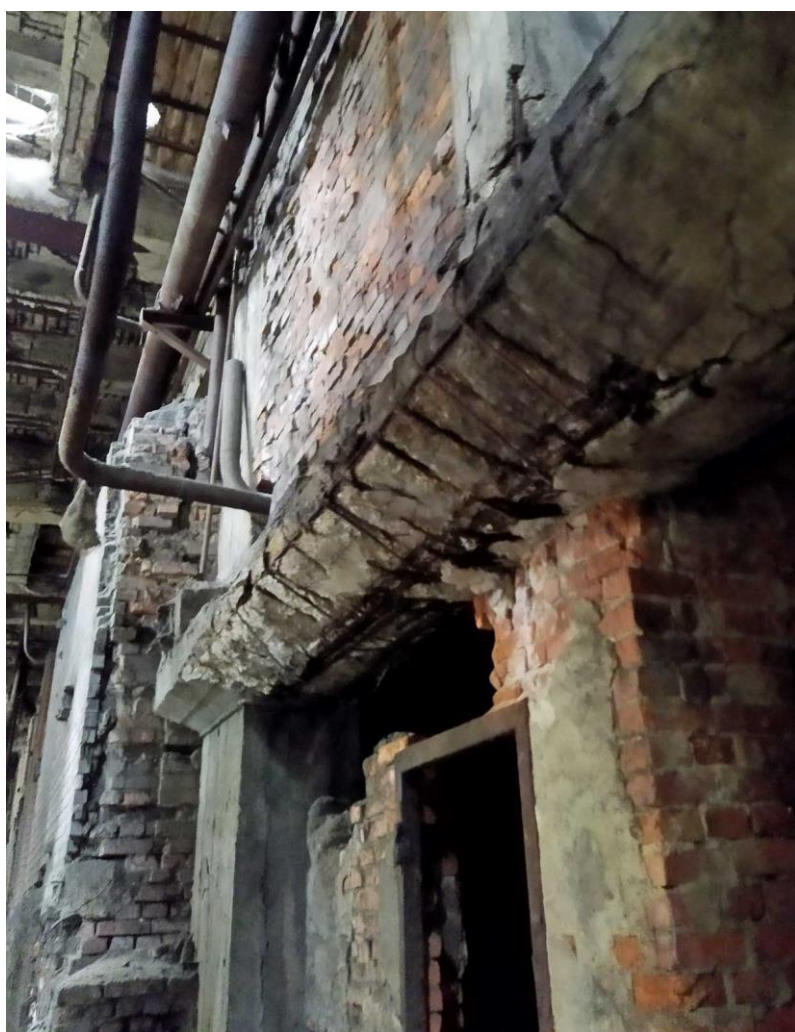
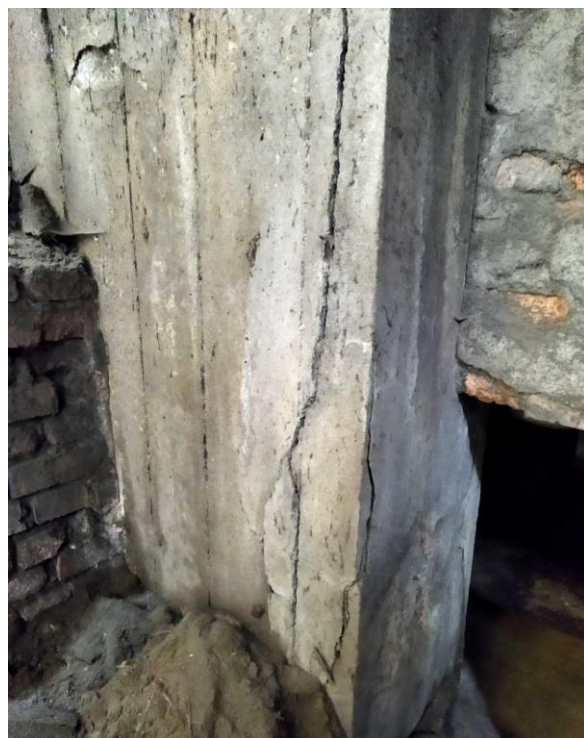
SCN-05

Ściana w osi F/K11-K14

Fragment ściany w stanie dostatecznym i niedostatecznym, oraz miejscami złym. Wymaga zabiegów naprawczych.

Pomiędzy osiami K13-K14 istniejąca rama żelbetowa. Stan zły, wymaga naprawy i wzmocnienia (zarówno rygle, jak i słupy żelbetowe). Wzmocnienie zaprojektowano na szczegółowym rysunku.

Osie K11-K13 Mur wymagający renowacji. Zaleca się przemurowanie i wymianę cegieł w miejscach znaczniejszych uszkodzeń. Mniej uszkodzone fragmenty i pozostałą część ściany oczyścić usuwając skorodowane fragmenty cegieł. Miejsca wymagające uzupełnień wypełnić zaprawą cementową i otynkować lub pozostawić nie otynkowane wg wytycznych Architekta.

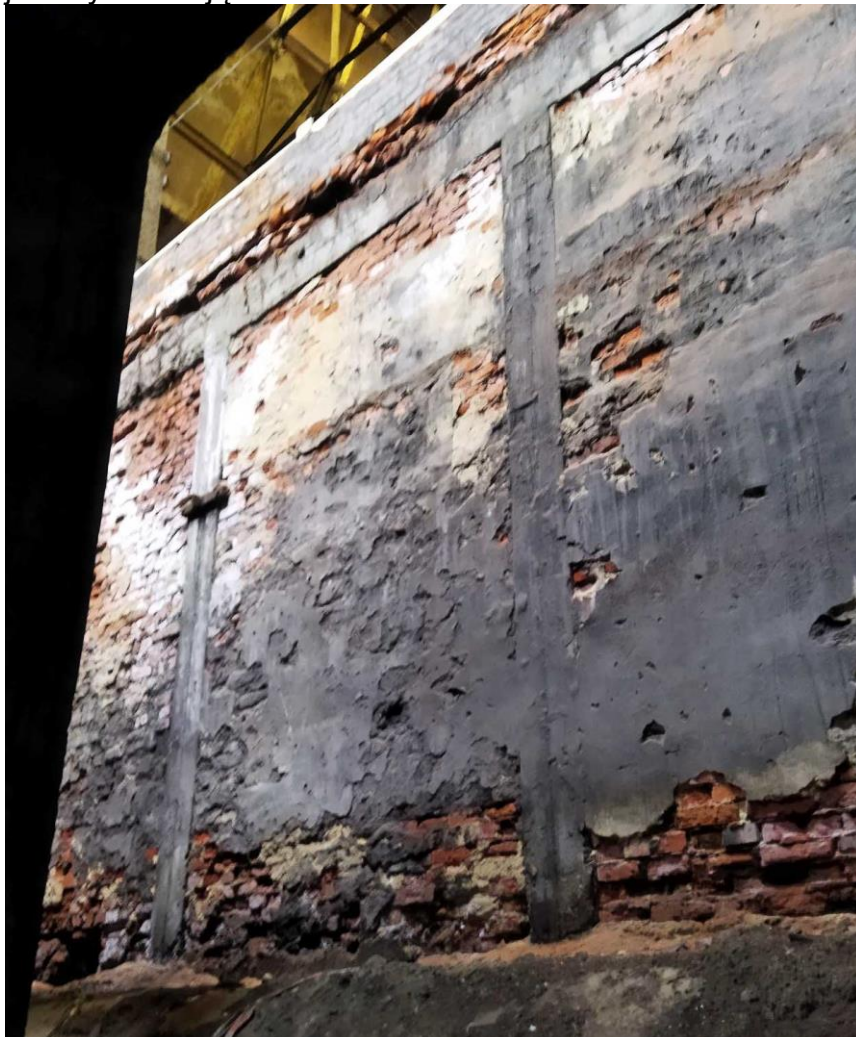
SCN-06

Ściana przy osi K11/G

Ściana murowana i tynkowana grubości 25cm wzmocniona rdzeniami i wieńcem żelbetowym.

Ściana spełni rolę jako ściana nośna podpierająca strop po renowacji. Należy usunąć uszkodzone i skorodowane fragmenty cegieł. Miejsca po ubytkach uzupełnić zaprawą cementową (ew. z dodatkiem złomu ceglanego). Całość otynkować.

Uwaga: ze względu, że ściana ma grubość tylko 25cm i przy jej wysokości prawie 5.0m, to po uzyskaniu reakcji z projektowanego stropu nad parterem należy sprawdzić, czy jej nośność jest wystarczająca.

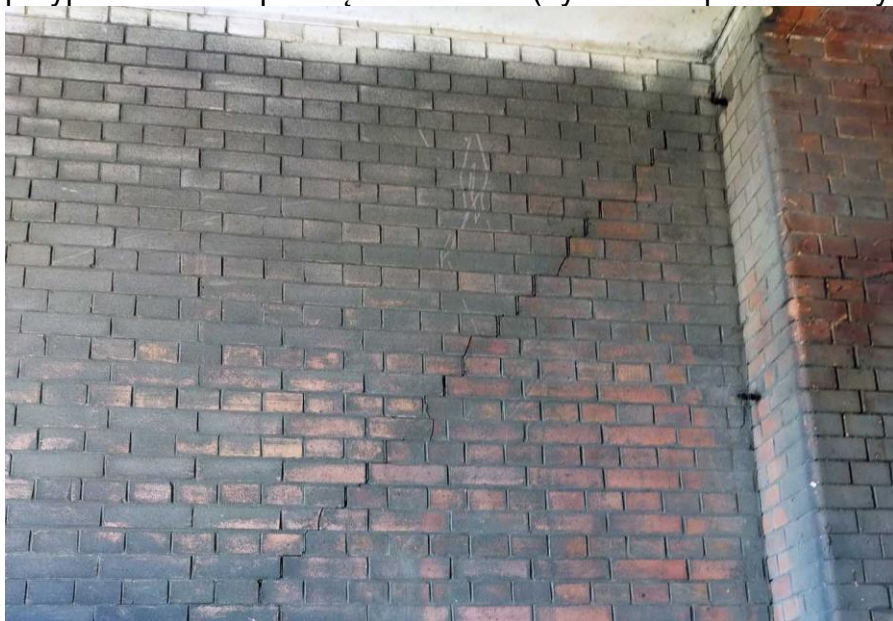
#### SCN-07

Ściana przy osi 12/G-H.

Ściana murowana z cegły ceramicznej klinkierowej (licowanie). Rysy ukośne, spowodowane przypuszczalnie opadnięciem terenu (być może spowodowanym była eksploatacją górniczą).

Zaleca się zbrojenie przerwanych spoin przętami zbrojeniowymi  $\varnothing 6\text{mm}$  ze stali A-II w co drugiej spoinie na całej wysokości pęknięcia.

Dla osadzenia pęta zbrojeniowego należy usunąć zaprawę na głębokość ok. 60mm. Osadzić przęt  $\varnothing 6\text{mm}$  ze stali A-II (o długości ok. 600mm) i uzupełnić zaprawę. Po osadzeniu zbrojenia na całej wysokości pęknięcia wykonać wypełnienie pionowych rys zaprawą/klejem do renowacji konstrukcji murowych (np. Atlas).

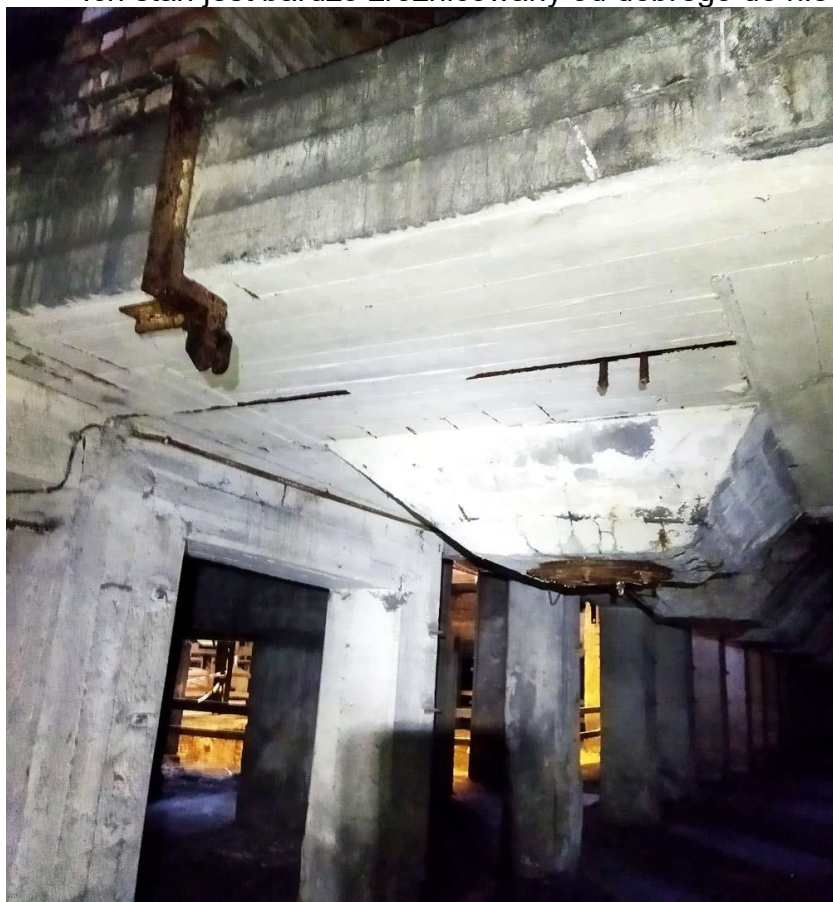
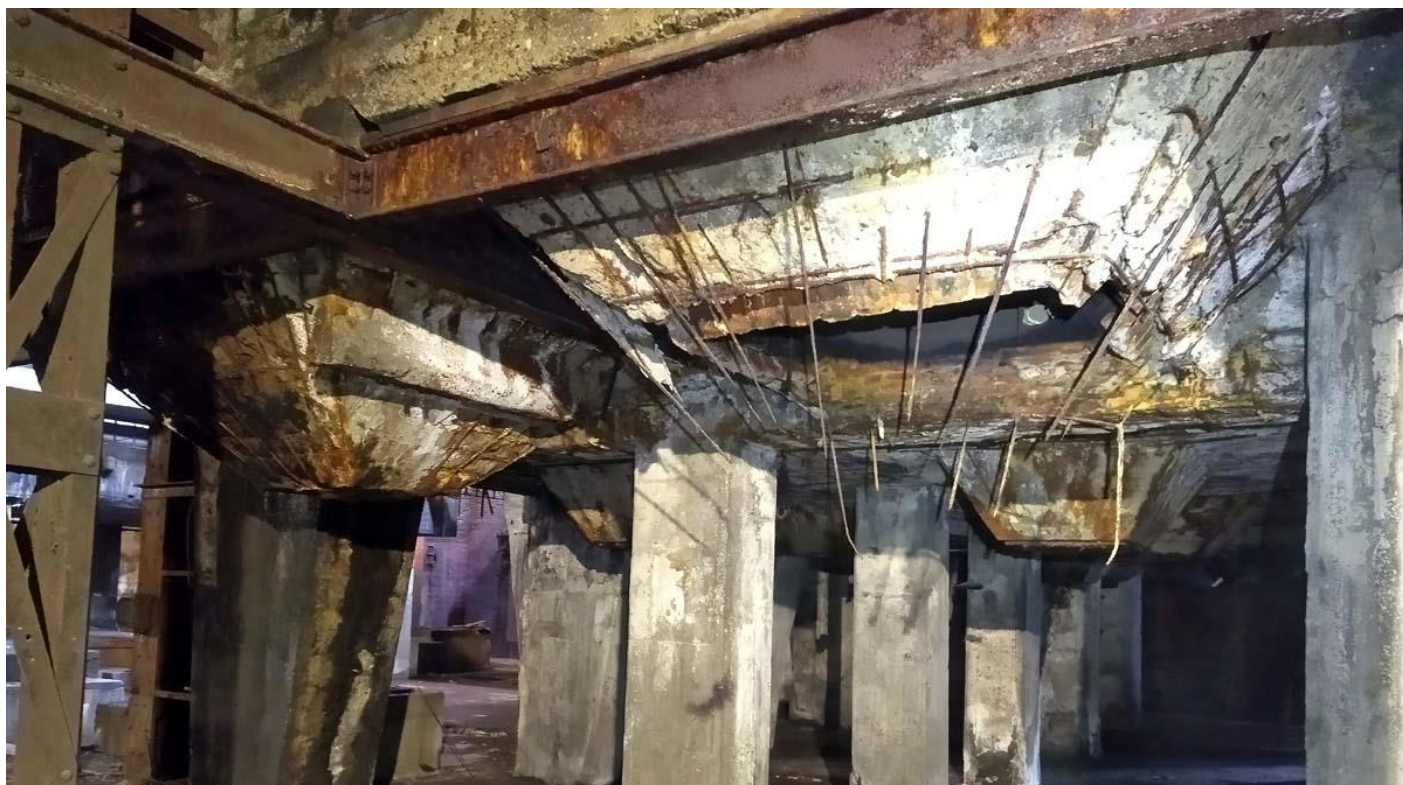
Technologiczne konstrukcje żelbetowe w poziomie parteru w postaci ścian żelbetowych/murowanych i lejków żelbetowych.

Ich stan jest bardzo zróżnicowany od dobrego do niedostatecznego, a nawet awaryjnego.

Ze względu na wątpliwą nośność istniejących lejków żelbetowych WSZYSTKIE będą podwieszone do nowoprojektowanego stropu nad parterem. Szczegóły podwieszenia podano na odpowiednich rysunkach. Sposób podwieszenia jest zależny od ich stanu technicznego.

Konstrukcje żelbetowe wokół lejków wymagają również znacznych zabiegów renowacyjnych, który podano na rysunkach. W szczególności uszkodzone fragmenty należy wzmocnić siatką z prętów zbrojeniowych kotwionych do istniejącej konstrukcji i wykonanie nowej powłoki żelbetowej. Tak samo należy wzmocnić najbardziej uszkodzone lejki żelbetowe.

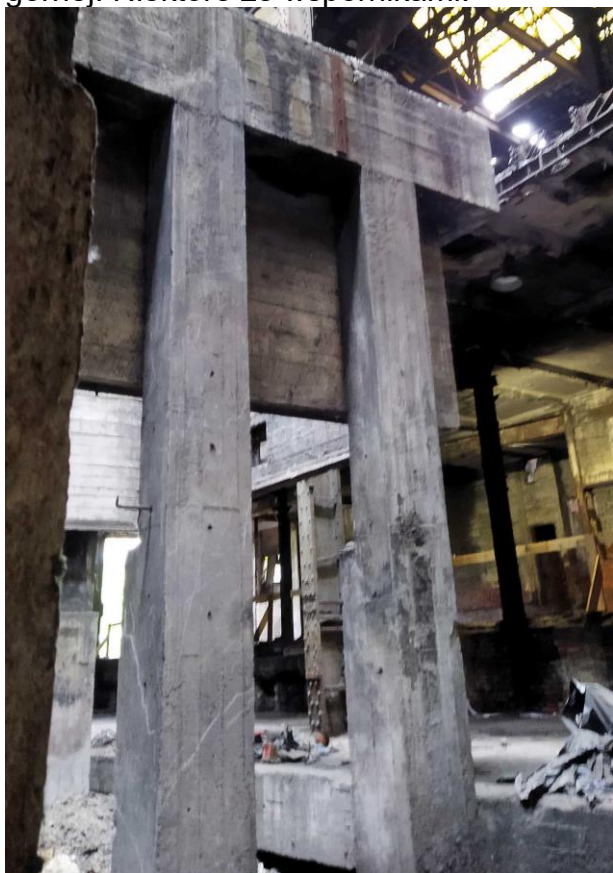
2) Słupy od CAA-07 do CAA-18.

Słupy o przekroju zmiennym: 600x600mm w części dolnej, a 400x600mm w części górnej. Niektóre ze wspornikami.

Słupy w większości w stanie dostatecznym, z ubytkami do 10cm. Słupy CAA-07 i CAA-14 mocno uszkodzone w części dolnej, tzn. przy podstawie. Słup CAA-12 z mocno uszkodzonym wspornikiem.

Uszkodzenia w betonie można naprawić systemami naprawczymi. To samo sugerujemy dla większych ubytków przy podstawie, po dokładnym oczyszczeniu i usunięciu całego skorodowanego betonu i oczyszczeniu odsłoniętych prętów zbrojeniowych. Można, oczywiście zastosować w tym przypadku 6cm opaskę z nowego betonu jak dla innych uszkodzonych w ten sposób słupów, ale ze względu na niewielką liczbę takich uszkodzeń w tym rejonie (jedynie kilka) sugerujemy wykonanie napraw bez zwiększania przekroju.

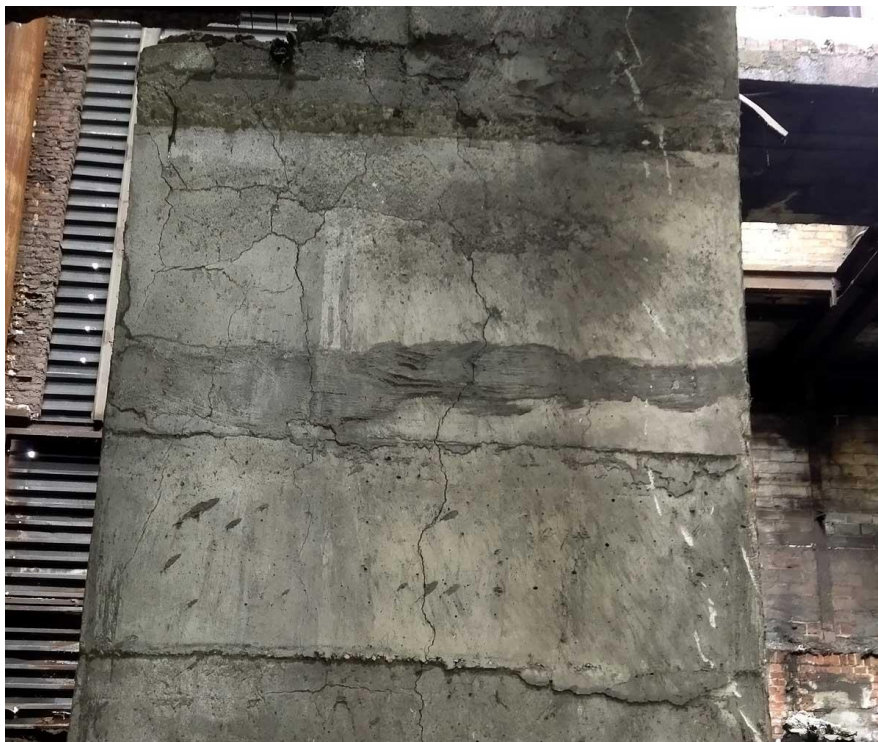
Słupy o różnych wymiarach przekroju poprzecznego od 80x80cm do 80x140cm. Niektóre ze wspornikami. Dodatkowo niektóre o przekroju zmienionym w połowi wysokości. Stan słupów zróżnicowany. Niektóre w stanie dostatecznym z małymi ubytkami (do 10cm bez odsłoniętego zbrojenia). Słupy CAA-30 i CAA-32 z mocno uszkodzoną podstawą. Słupy CAA-29 i CAA-33 zarysowane na całej wysokości (rysy pionowe). Rysy nie stanowią zagrożenia dla nośności słupa.

Ubytki można naprawić j.w. Do rys stosować injekcje żywicami.

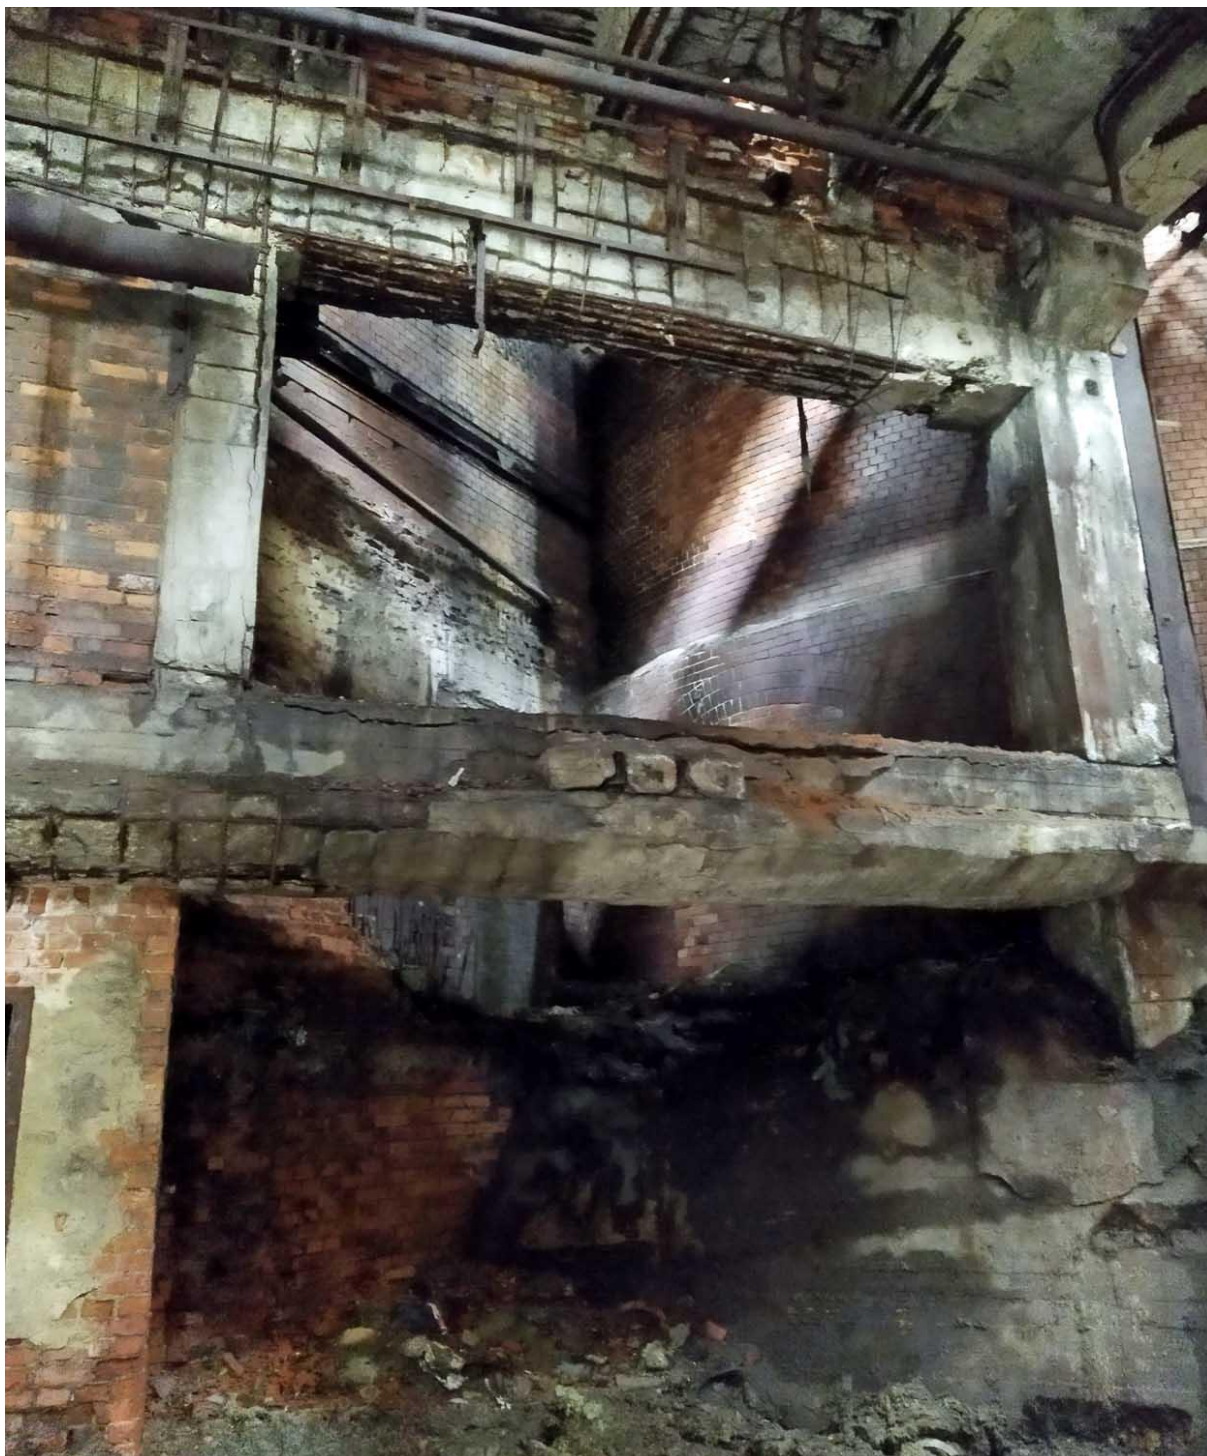
## RAMA RMD-01

Pomiędzy osiami K13-K14 istniejąca rama żelbetowa (ozn. RMD-01). Stan zły, wymaga naprawy i wzmocnienia (zarówno rygle, jak i słupy żelbetowe). Ze względu na kolizję rygla dolnego z projektowanym przejściem drzwiowym, zdecydowano się na jego usunięcie (wycięcie). Reszta będzie wzmocniona poprzez dodanie dodatkowej ramy żelbetowej. Wzmocnienie zaprojektowano na szczegółowym rysunku.

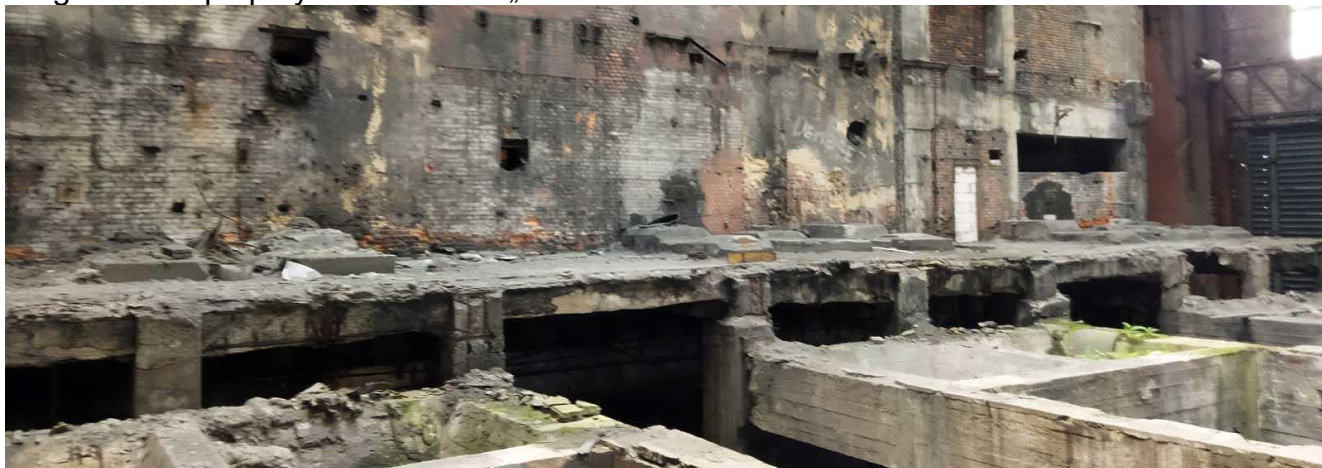
Fragment stropu przy ścianie w osi „F”

Strop w bardzo złym stanie technicznym: stan awaryjny.

Uznaje się go jako nie nadający się do naprawy, przeznaczony do rozbiórki. Jego stan nie pozwala nawet na wykorzystanie go jako szalunek dla nowej płyty stropowej.

Uwaga: belki żelbetowe prostopadłe do ściany zewnętrznej należy pozostawić. Jako usztywniające powyższą ścianę

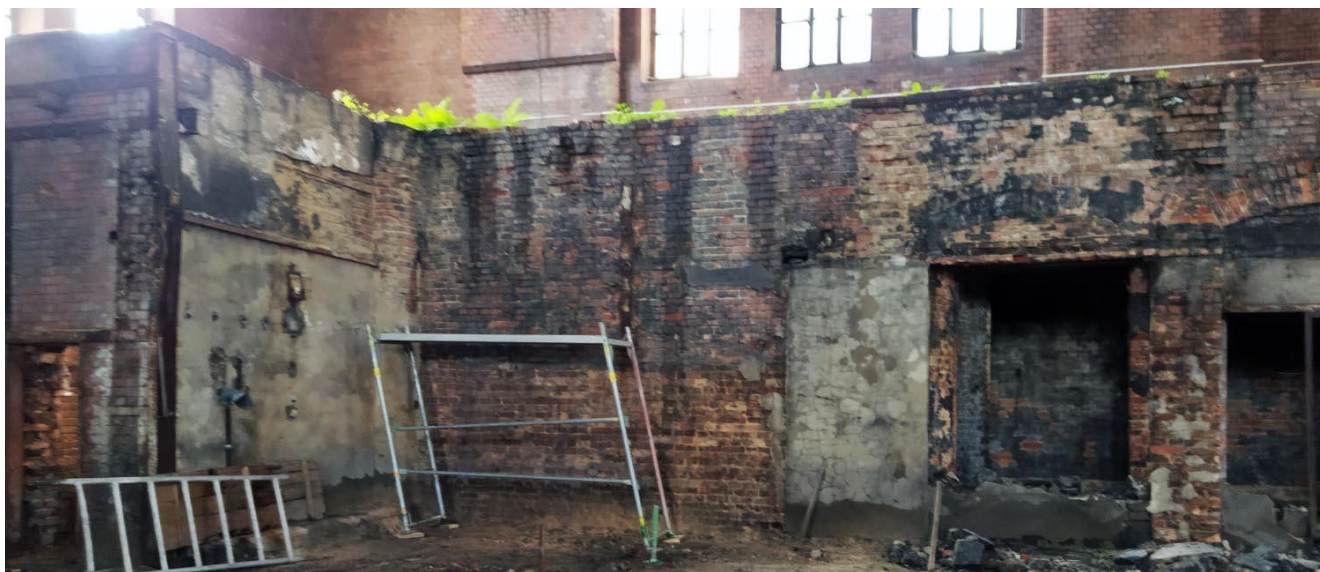
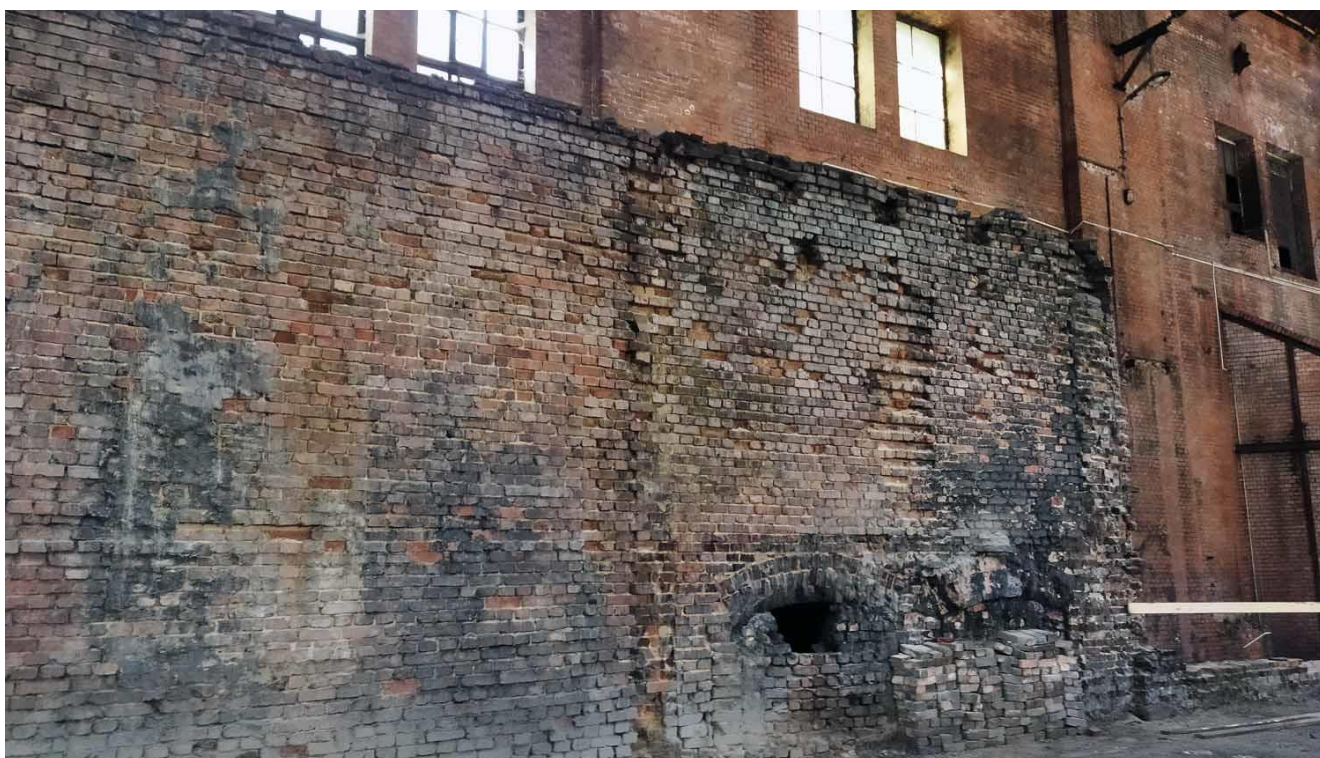
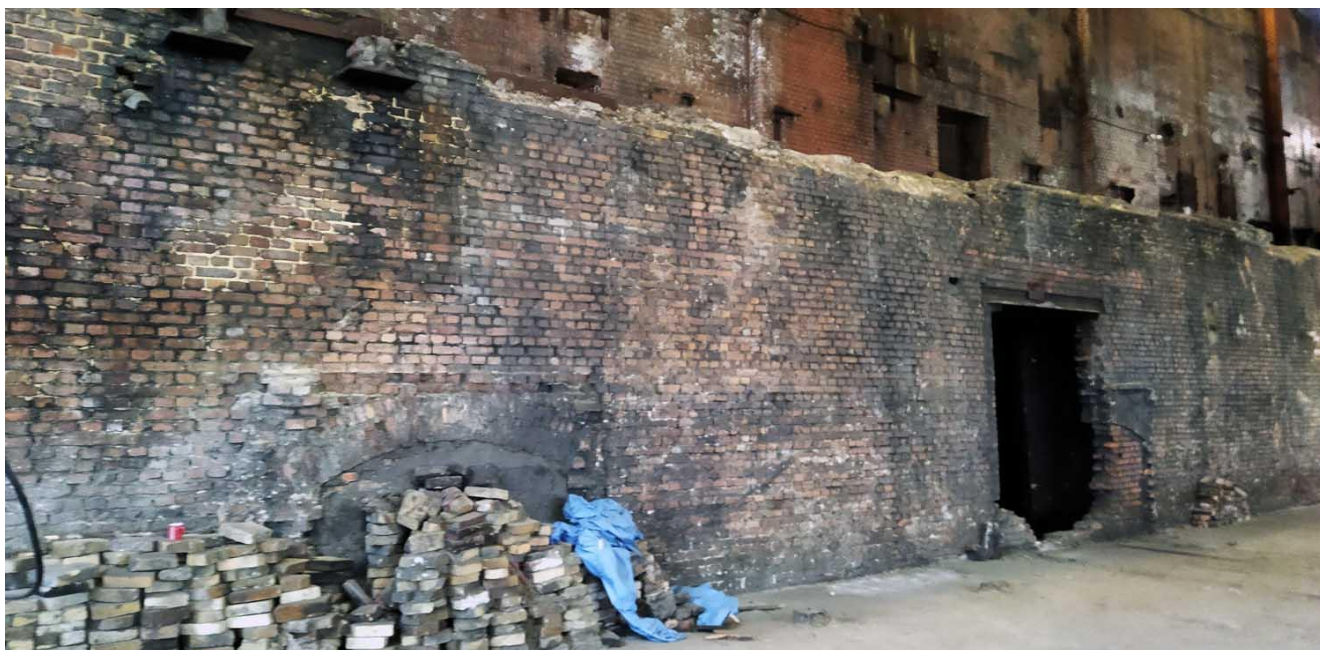
Mury w wielu miejscach w stanie złym, wymagające zabiegów naprawczych, tj. oczyszczenia i w wielu miejscach przemurowania.

Stropy nad pomieszczeniami w stanie złym. Sugeruje się rozbiórkę stropów w całości i wykonanie ich jako nowych, zwłaszcza że w projekcie architektonicznym planowane jest częściowe dobudowanie drugiej kondygnacji.
